検査00年04月

システム名 ユニバーサル 2インチ 型式 6ユニット パイプライン

設置年月 H11年 増築のため改良

静止時検査の結果概要

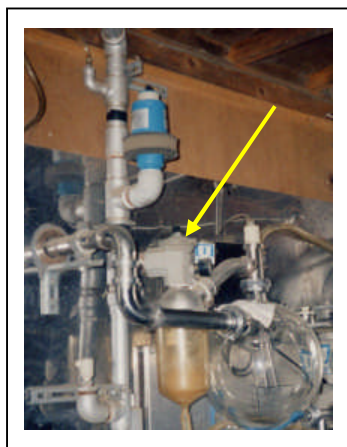
以前、高泌乳牛が搾乳中にうるさくなり、ミルクを蹴落とすようになった事がある。ひどい牛では乳頭から出血し、乳頭炎を発症していた。相談を受けた後、ミルクに原因があると思いミルク一点検を実施した。その結果、レシーバージャーとレギュレーターのとの間に異常がある事が判明した。業者に問い合わせると、異常部分には配管の直角の曲がりと口径の絞りがあるとの事。バキュームポンプの能力は充分であっても、実際に搾乳に使用できる真空の供給はすくなくなかった事が原因であった。分娩直後の勢いで高泌乳になり、その結果クロー内圧が低下して乳頭マッサージができなくなり、乳頭炎を発症したものである。乳頭炎まで発症する事はまれであるが、乳頭口を傷める事は多くあり得る事です。過搾乳ばかりが乳頭口を傷めるのではなく、乳頭マッサージ不備も乳頭口を傷めます。

修理前の配管の様子。

矢印部分に曲がりと絞りがあった。この部分の配管が唯一、レシーバーに真空を供給し、クローに真空を供給するラインである。その口径、曲がり方は重要である。
